PREVENZIONE SISMICA  
NEI RESTAURI OTTOCENTESCHI  
DELL'ANFITEATRO FLAVIO

*Maria Lanni*  
*Patrizia Trovalusci*

Questo studio fonde due esperienze distinte ma complementari. In particolare la prima, avente come oggetto lo studio del restauro statico condotto tra il 1845 e il 1852 da Gaspare Salvi e Luigi Canina su una porzione del Colosseo, affronta il problema dal punto di vista storico focalizzando l'attenzione sulle presunte ipotesi di calcolo che hanno condizionato le metodologie d'intervento adottate. La seconda, muovendo dalla definizione di una procedura di calcolo per lo studio statico di archi in muratura, basata sul suggerimento fornito da Castigliano (1879) per adattare la soluzione del problema elastico ai sistemi "imparfaitement élastiques", cerca di conferire validità alle ipotesi svolte e di verificare, alla luce della strumentazione analitica moderna, l'efficacia dei provvedimenti adottati nel restauro ottocentesco.

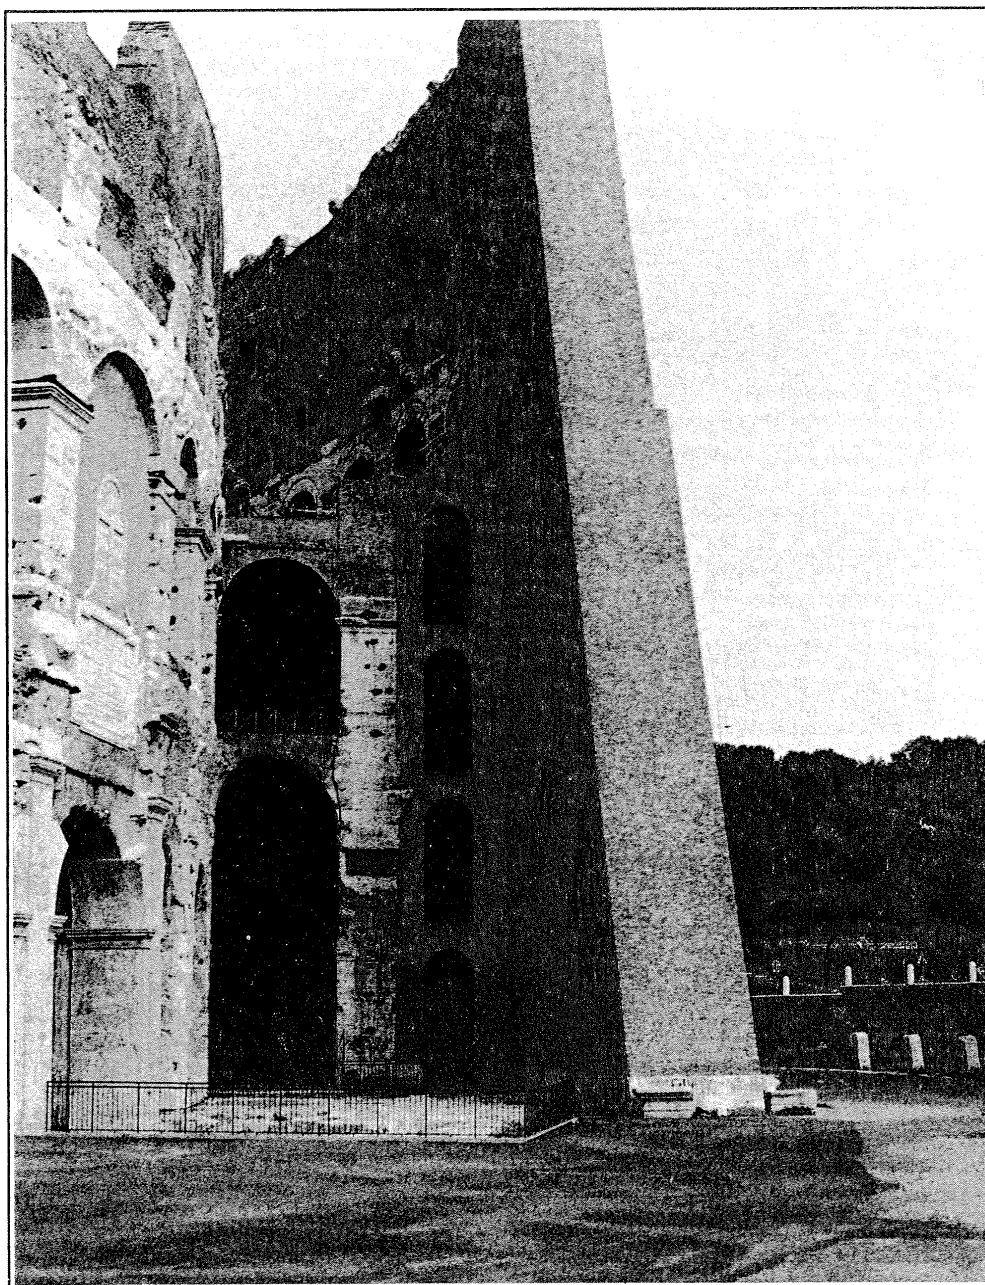
Lo sperone verso S. Giovanni: Il muro trasversale che collega la cinta esterna con l'interno
